# INSPECTIE RAPPORTAGE BASILIEK VAN H.H AGATHA EN BARBARA

donderdag 3 April 2025

Bouwhistorisch onderzoek  
Materiaaltechnisch onderzoek  
Conditie rapport  
Advies en behandelplan

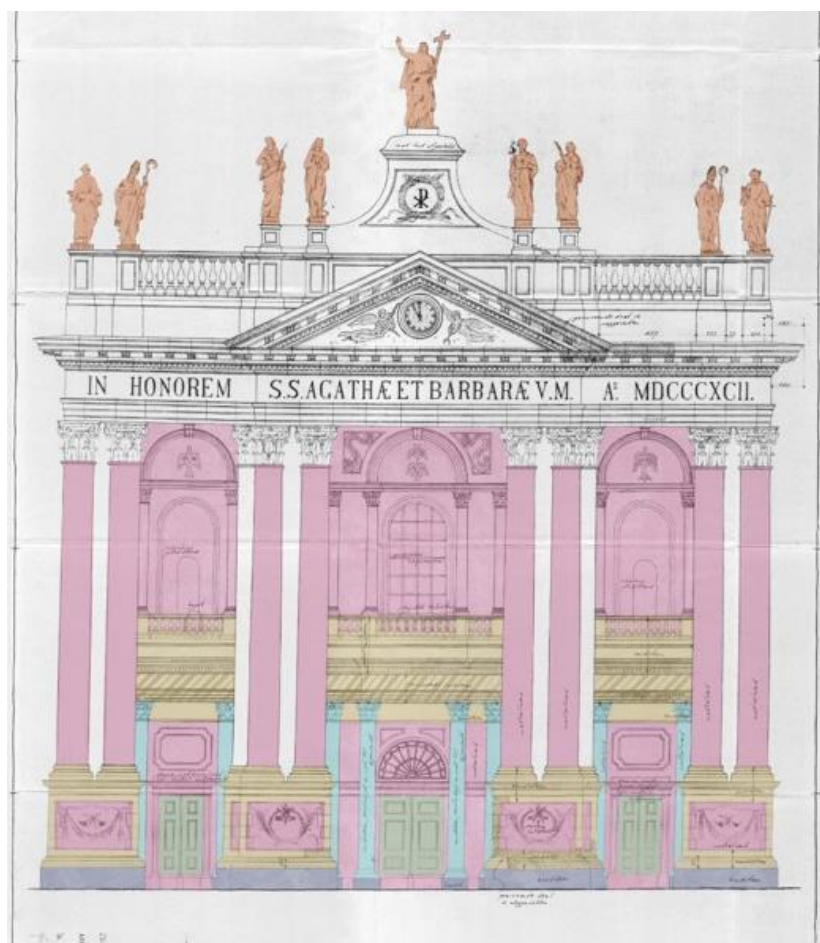
*Figuur 13 Tekening van Gevel van Basiliek met schades gekleurd per onderdeel. Maker: A. Jansen*

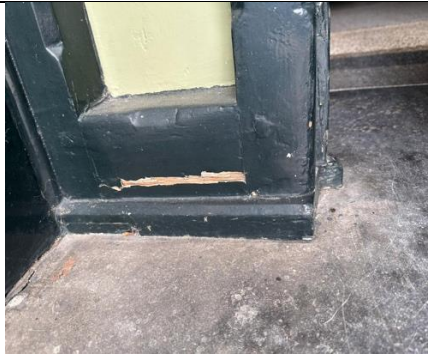
| Gebrek: Afbladderen | | Methode: Visueel |
| Oorzaak: Het natuurlijke verouderingsproces van de van de verflaag zorgt voor het teruglopen van de elasticiteit. | | |
| Gevolg: Als gevolg geeft dit over tijd barsten en scheuren in de verflaag en kan de verf af gaan bladeren. | | |
| Belang:<br>Ernstig | Intensiteit:<br>Laag<br>Gemiddeld<br>Hoog | Omvang:<br>25% |

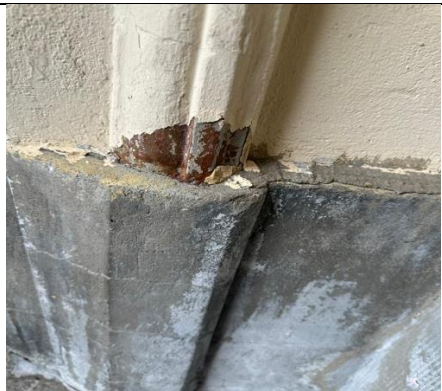
| Gebrek: onthechting | | Methode: hechtingsproef |
| Oorzaak: verflagen met hetzelfde bindmiddel waarvan de onderlaag onvoldoende gedroogd is. Onderliggende spanningsverschillen tussen verschillende verflagen met een ander bindmiddel | | |
| Gevolg: onthechting tussen de verflagen | | |
| Belang:<br>Ernstig | Intensiteit:<br>Laag<br>Gemiddeld<br>Hoog | |

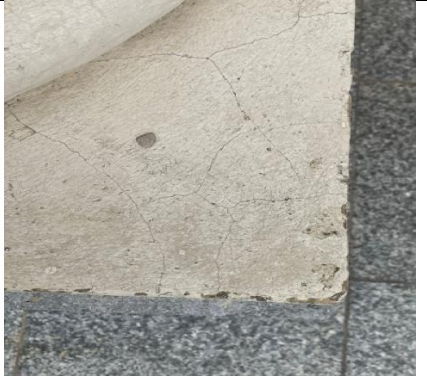
| Gebrek: vervuild oppervlak | | Methode: Visueel |
|---|--|---|
| Oorzaak: de mate van vuilaanhechting heeft mede te maken met de structuur van de ondergrond. De matter, ruwer en/of poreuzer de ondergrond is des te makkelijker vuil zich aan de ondergrond hecht. | | |
| Gevolg: Vervuiling aan het oppervlak voor langere periodes van tijd van verkleuring aan de ondergrond veroorzaken. | | |

| Belang:<br>Gering | Intensiteit:<br>Laag<br>Gemiddeld<br>Hoog | Omvang:<br>2% | |

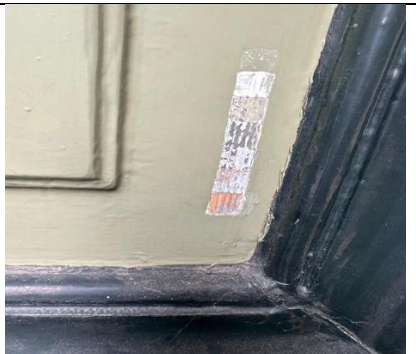
| Gebrek: verkleuring | | Methode: visueel | |
| Oorzaak: Door invloed van Uv-licht wordt het oppervlak aangetast | | | |
| Gevolg: er treedt verkleuring en/of vergrijzing op. | | | |
| Belang:<br>Ernstig | Intensiteit:<br>Laag<br>Gemiddeld<br>Hoog | Omvang:<br>0 – 100% | |

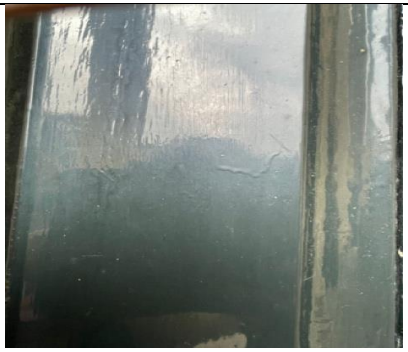
| Gebrek: zakkers | | Methode: visueel | |
| Oorzaak: Zakkers in de verf kunnen ontstaan door het onregelmatig aanbrengen van de verf, of het aanbrengen van te hoge natte laagdikte. | | | |
| Gevolg: de verf gaat zakken of druipt naar beneden. | | | |
| Belang:<br>Ernstig | Intensiteit:<br>Laag<br>Gemiddeld<br>Hoog | Omvang:<br>0 – 100% | |

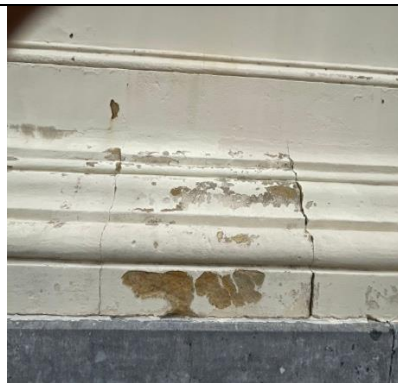
| Gebrek: scheurvorming/barsten | | Methode: visueel, voelermaat |
| Oorzaak: scheuren in het steen en beton kunnen meerdere oorzaken hebben, deze zijn: constructieve beweging door verzakken, overbelasting, verkeerstrilling, (thermische) werking in de ondergrond of in combinatie met verschillende materialen zoals bv staken delen. | | |
| Gevolg: barsten en scheuren kunnen gaan ontstaan in het steen en metselwerk. | | |
| Belang:<br>Ernstig | Intensiteit:<br>Laag<br>Gemiddeld<br>Hoog | |

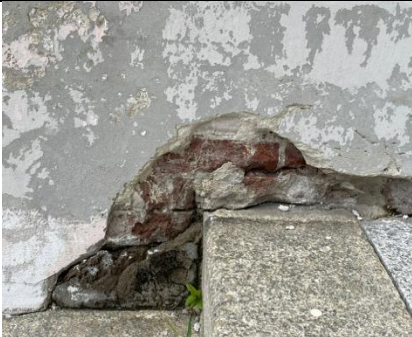
| Gebrek: loszittende delen | | Methode: schmidthamer | |
| Oorzaak: het spontaan afbreken van of afbrokkelen van het materiaal wordt ook wel “afboeren genoemd en is het gevolg van te zware belasting van het oppervlak. | | | |
| Gevolg: grote delen steen brokkelen af. | | | |
| Belang:<br>Serious | Intensiteit:<br>Laag<br>Gemiddeld<br>Hoog | | Omvang:<br>10% |

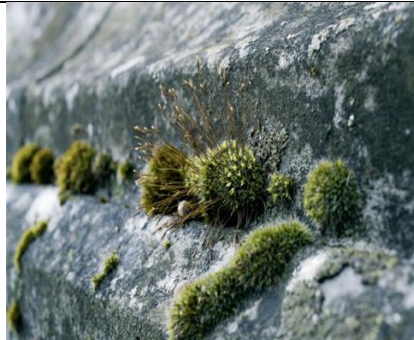
| Gebrek: alg en mos aangroei | | Methode: visueel |
|---|---|---|
| Gevolg: Vochtige ondergronden zijn voor mos en alg soorten een voedingsbodem en hechten zich daarom aan het oppervlak. | | |
| Belang:<br>Gering | Intensiteit:<br>Laag<br>Gemiddeld<br>Hoog | Omvang:<br>5% |

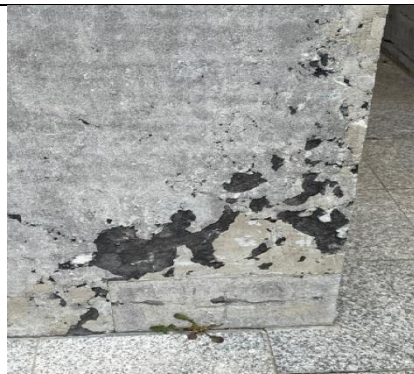
| Gebrek: vervuild oppervlak | | Methode: visueel |
| Oorzaak: de mate van vuilaanhechting heeft mede te maken met de structuur van de ondergrond. De matter, ruwer en/of poreuzer de ondergrond is des te makkelijker vuil zich aan de ondergrond hecht. | | |
| Gevolg: Vervuiling aan het oppervlak voor langere periodes van tijd van verkleuring aan de ondergrond veroorzaken. | | |
| Belang:<br>Gering | Intensiteit:<br>Laag<br>Gemiddeld<br>Hoog | Omvang:<br>2% |

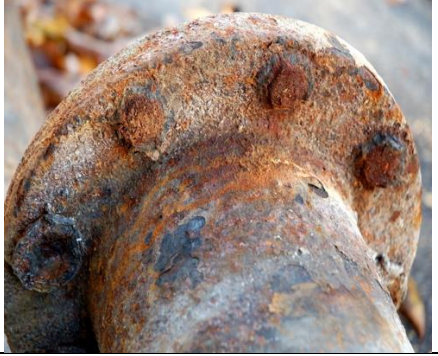
| <b>Gebrek: corrosie</b> | | Methode: visueel | |
| Oorzaak: het metaaloppervlak wordt aangetast door water en zuurstof. | | | |
| Gevolg: de ontstaande corrosieproducten | | | |
| Belang:<br><b>Ernstig</b> | Intensiteit:<br><b>Laag</b><br>Gemiddeld<br>Hoog | Omvang:<br>10% | |

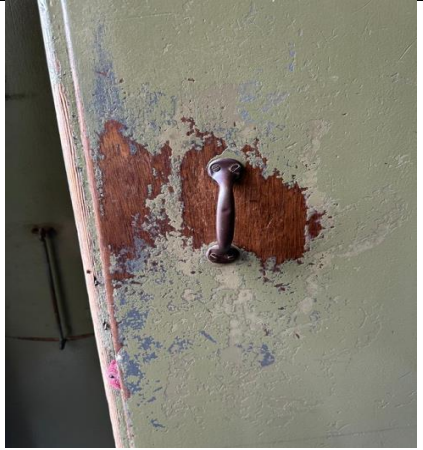
| <b>Gebrek: verwerking</b> | | Methode: visueel | |
| Oorzaak: verwerking kan ontstaan doordat het materiaal waaruit d ondergrond is opgebouwd reageert met stoffen uit de atmosfeer, zo wel de gassen, droge stoffen, neerslag of een combinatie hiervan kan verwerking veroorzaken. | | | |
| Gevolg: veel verwerking vormen zien er op het eerste oog uit als vervuiling. De ondergronden staan bloot aan drie mechanismen welke verantwoordelijk zijn voor verwerking: mechanische, chemische en biologische aantasting. | | | |
