# ONDERZOEKSRAPPORT DE FUNDATIE VAN RENSWOUDE

| Titel: | Fundatie van de Vrijvrouwe van Renswoude Utrecht |
| Locatie: | Agnietenstraat 5, 3512 XA Utrecht |

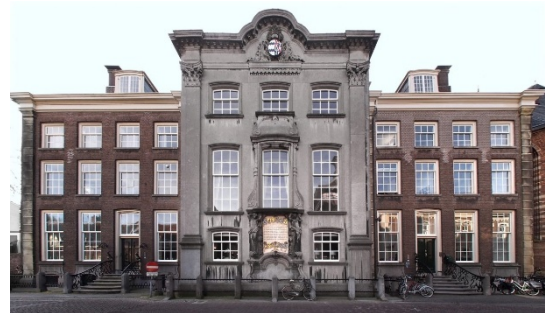
Figuur 6: Uitzicht op de voorgevel, Fotograaf Arjan Den Boer

De voorgevel van de Fundatie van Renswoude is een breed opgezet, symmetrisch geheel, uitgevoerd in roodbruine baksteen van hoge kwaliteit. In het midden van het gebouw bevindt zich het uit natuursteen gehouwen risalit. Andere kenmerken die de gevel de statige uitstraling geven zijn de raamomlijstingen, plint en decoratieve elementen. Het contrast tussen de bakstenen zijvleugels en het natuurstenen risalit is kenmerkend voor de 18<sup>e</sup>-eeuwse classicistische bouwstijl en verleent het gebouw een verfijnde maar imposante uitstraling.

De gevel wordt opgedeeld door een natuurstenen plint, een breed omlopende cordonlijst ter hoogte van de verdiepingsscheiding en een monumentale kroonlijst als bekroning. De symmetrie wordt versterkt door het risalit, wat subtiel uit de gevel springt en extra nadruk legt op de centrale ingangspartij. Hiernaast zorgen de grote, regelmatige ramen en omlijstingen voor een ritmisch effect.

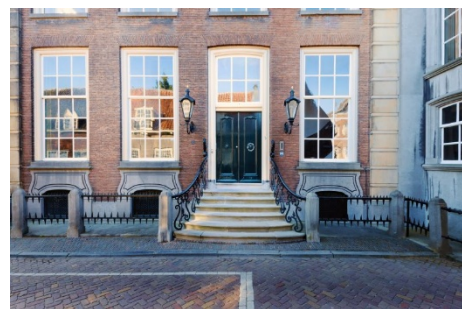
Figuur 7: Uitzicht op de linker entree. Bron: Defundatievanrenswoude.nl

Het middendeel van de voorgevel vormt het visuele zwaartepunt, waarin de monumentale ingangspartij de aandacht trekt. De Fundatie kent twee ingangen, welke zich in de linker- en rechtervleugel bevinden, met een dubbele deurpartij en een groot bovenlicht. Om bij de entree te komen is er een natuurstenen trap bij beiden ingangen. De toegang wordt geflankeerd door lantaarns op console die extra verfijnde details toevoegen.

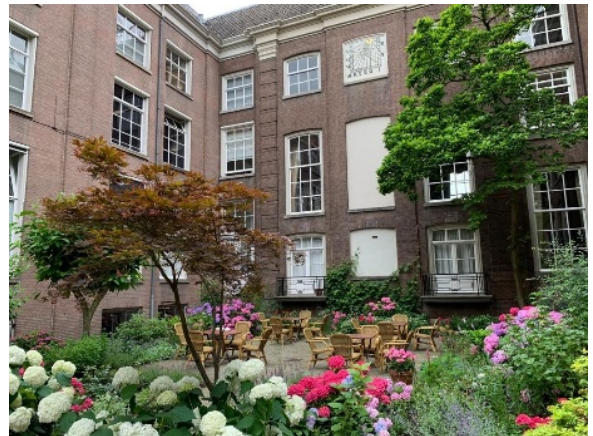
Achter de gevel, ontvouwt zich een besloten binnenplaats, typerend voor de 18<sup>e</sup>-eeuwse onderwijs- en weeshuizen. De zijgevels van deze binnenplaats zijn eenvoudiger vormgegeven dan de voorgevel, maar behouden de symmetrie en de regelmatige venster indeling. Echter zijn er in de loop der jaren enige aanpassingen aan de raamverdeling gemaakt, waardoor de symmetrie niet langer geheel is. De achtergevel van de linkervleugel heeft geen vensters, dit komt doordat deze in de bouwperiode direct grenzend was aan de stadsmuur. Boven op de gevel bevindt zich een zonnewijzer, een historisch instrument dat gebruikt werd om de tijd af te lezen of basis van de stand van de zon. De zonnewijzer is niet alleen een praktisch element, maar ook een symbool van kennis, tijd, en discipline. De drie blinde ramen aan de achterzijde zijn geplaatst om harmonie en evenwicht te bewaren in de gevelindeling, op deze plaatsen konden geen ramen worden geplaatst vanwege de stookplaats van de Regentenzaal.

Figuur 9: De binnentuin. Bron: defundatievanrenswoude-Utrecht.nl

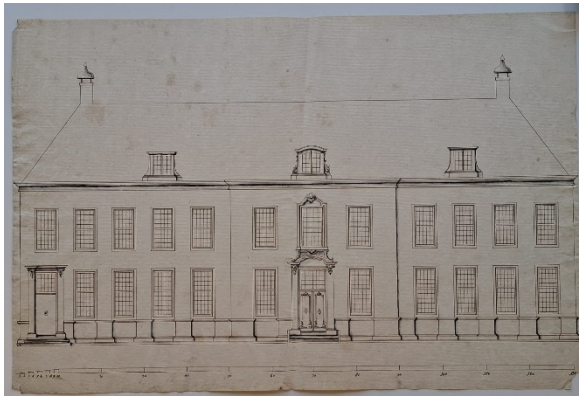
stadsarchitect van Utrecht. Zijn ontwerp omvatte een middenrisaliet, met daarin de hoofdingang en twee vleugels. De regenten vonden het ontwerp van Voskuil te eenvoudig, het had niet de gewenste uitstraling; het was niet passend voor de vrijvrouwe en de regenten van de Fundatie.

Figuur 13: Eerste gevel ontwerp door A. Voskuil, bron: Het gebouw van de Fundatie van de Vrijvrouwe van Renswoude, Het Utrechts Archief

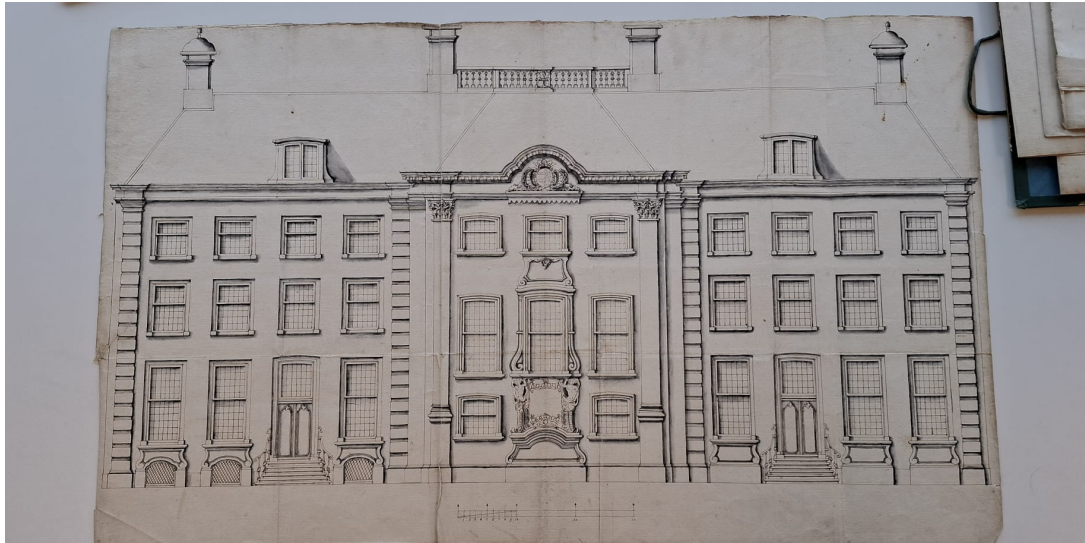
De tweede architect was Joan Verkerk, ook wel Jan Verkerk, een Utrechtse steenhouwer welke al meer dan twintig jaar aan het hoofd stond van een omvangrijke Utrechts beeldhouwatelier. De overige twee ontwerpen worden door de uiterlijke overeenkomsten aan hem toegeschreven. In de vergadering van 12 mei 1756 werd er in overeenstemming gekozen voor één van de ontwerpen van Verkerk. (Notulen van de vergadering van Regenten, 12 mei 1756)

Figuur 15: Uiteindelijk gekozen ontwerp, ontworpen door Joan Verkerk, Het Utrechts Archief

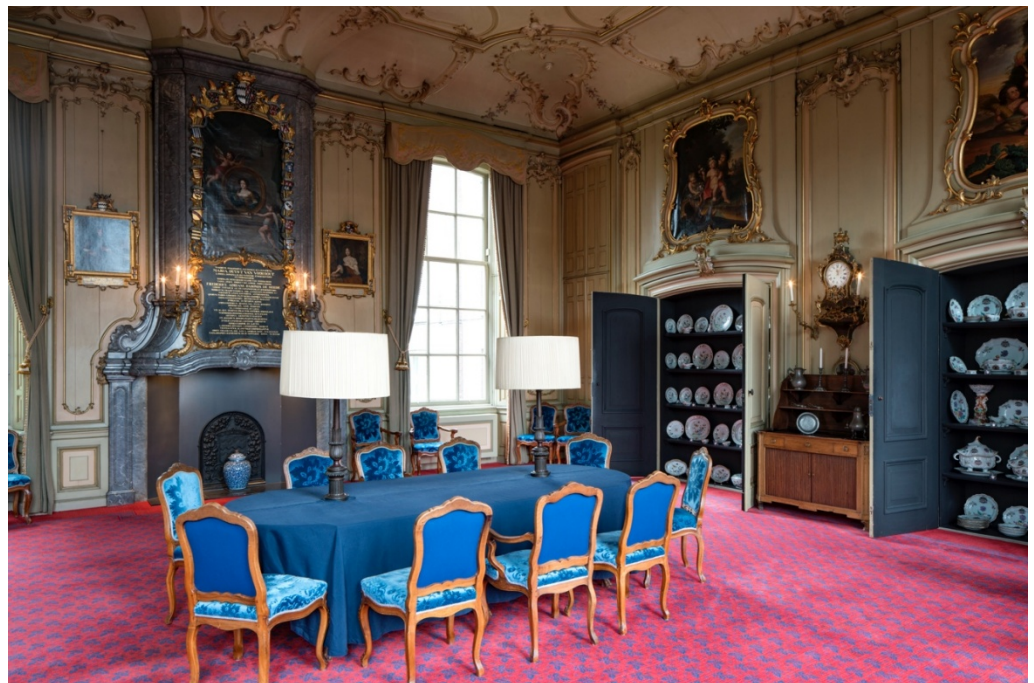
Tussen de raampartijen aan de zijde zijn penanttafels en penantspiegels te vinden. De marmerbladen van deze tafels komt overeen met de tegenoverstaande schouw. Verder is de zaal nog rijkelijk versierd met houtsnijwerk en koperen kaarsenhouders.

De meubels in de zaal zijn grotendeels vervaardigd uit notenhout. De stoelen in de zaal hebben een blauwe bekleding welke aansluit bij het rood met blauwe tapijt. Er is een grote vergadertafel aanwezig met hierin twee lampen. Ook zijn er twee commodes, twee speeltafeltjes en bevinden zich in de kasten twee porseleinen serviezen welke deel uit maken van het interieur ensemble van de zaal. Een van deze serviezen bevat het familiewapen van de vrijvrouwe.

Figuur 25: Overzicht zaal met open buffetkasten. Fotograaf: Tilleman, Ronald. Rijksdienst voor het Cultureel Erfgoed. Documentnummer: 14382-64571

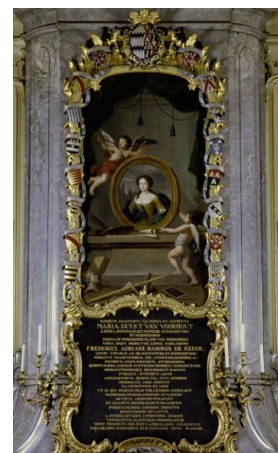
De schildering van het portret van de vrijvrouw op de schoorsteenmantel is in 1756 uitgevoerd door Jan Maurits Quinkhard in opdracht van de executeurs. In 1762 is deze in de regentzaal komen te hangen. De tekst onder de schildering is aangebracht in goudverf door de schilder Van Doelen.

Figuur 28 Schildering van de Vrijvrouw op de schoorsteenmantel; uit de presentatie van Vincent

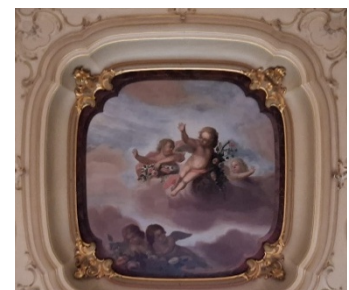
Figuur 36: Centrale plafondschildering  
door Craco. Fotograaf Ilse van  
Grootveld

- Achttiende-eeuws plafondstuk door Jan Craco met bloemdragende putti.
- Gebreken: oppervlakkige vervuiling, aftekening raamwerk en doorhangend doek.

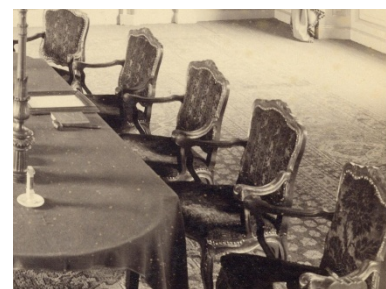
Figuur 48: De stoelbekleding van voor 1900 Reissig, F., Fotograaf, 1895-1900 Het Utrechts Archief

Op 17 januari 1900 zijn al de stoelen gerestaureerd. Hierbij is de bekleding vervangen. Er wordt gekozen voor een 'gestreept blauw velours'. Op een foto vanuit de tijd van 1895-1900 is de originele bekleding nog te ontwaren.

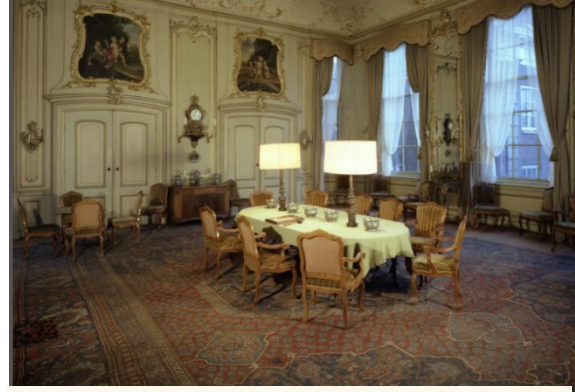
Figuur 49: Het genoemde Deventer tapijt en de nieuwe stoelbekleding, foto dienst GAU, fotograaf, 1978, Het Utrechts Archief

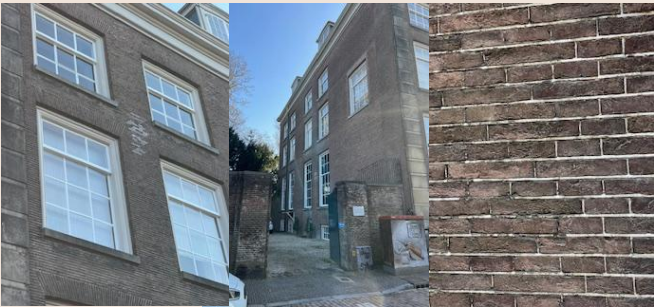
| <p><b>Exterieur – Voorzijde Fundatie van Renswoude</b></p> <p><b>Inspectiemethode:</b> visuele inspectie, materiaaltechnisch onderzoek waar nodig</p> <p><b>Datum:</b> 5 maart 2025</p> <p><b>Uitgevoerd door:</b><br/>Ilse Grootveld<br/>Cynthia Utberg</p> | |
|---|---|
| <p><b>Gevelmetselwerk</b></p> <p><b>Staat:</b> goed</p> <p><b>Omschrijving:</b> Er zijn geen grote scheuren zichtbaar in de bakstenen. Ook het voegwerk is in goede staat. Op enkele plaatsen zijn er eerdere reparaties zichtbaar. Wel is er sprake van vervuiling van het oppervlak.</p> | |

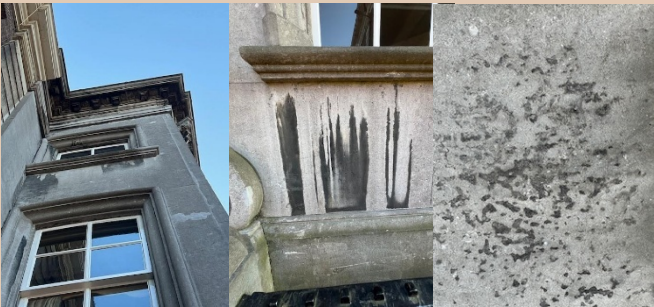
| <p><b>Exterieur – Voorzijde Fundatie van Renswoude</b></p> <p><b>Inspectiemethode:</b> visuele inspectie, materiaaltechnisch onderzoek waar nodig</p> <p><b>Datum:</b> 5 maart 2025</p> <p><b>Uitgevoerd door:</b><br/>Ilse Grootveld<br/>Cynthia Utberg</p> | |
|---|---|
| <p><b>Hardstenen delen</b></p> <p><b>Staat:</b> matig</p> <p><b>Omschrijving:</b> Er is sprake van een 'vervuild oppervlak' (50%), wat vooral zichtbaar is onder de raamkozijnen. Heel plaatselijk is er sprake van verwerking (15%) van het hardsteen. Verder zijn er eerdere reparaties zichtbaar, welke een lichtere kleur hebben.</p> | |

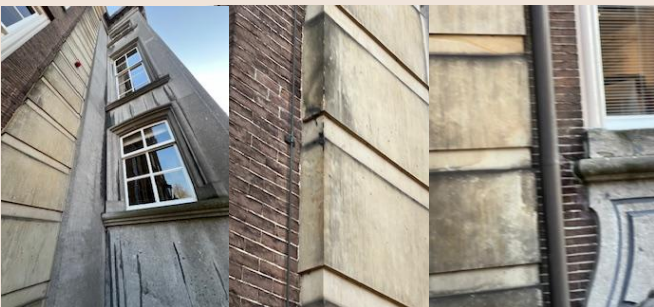
| <p><b>Exterieur – Voorzijde Fundatie van Renswoude</b></p> <p><b>Inspectiemethode:</b> visuele inspectie, materiaaltechnisch onderzoek waar nodig</p> <p><b>Datum:</b> 5 maart 2025</p> <p><b>Uitgevoerd door:</b><br/>Ilse Grootveld<br/>Cynthia Utberg</p> | |
|---|---|
| <p><b>Zandstenen pilasters</b></p> <p><b>Staat:</b> Redelijk</p> <p><b>Omschrijving:</b> Het zandsteen is sterk vervuild (70%) en er is sprake van lichte verwerking (10%) tot ongeveer 2 meter boven straatniveau.</p> | |

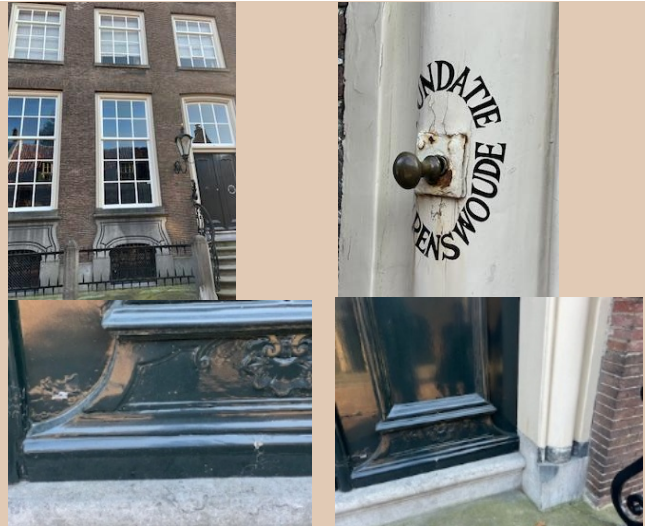
**Omschrijving:** Het schilderwerk toont op enige plekken gebreken, zoals scheurvorming (10%) en afbladdering (10%) van de verf. Ook zijn er enkele openstaande verbindingen zichtbaar (5%). De staat van het schilderwerk aan de rechtervleugel is opmerkelijk gezien in een slechtere staat.

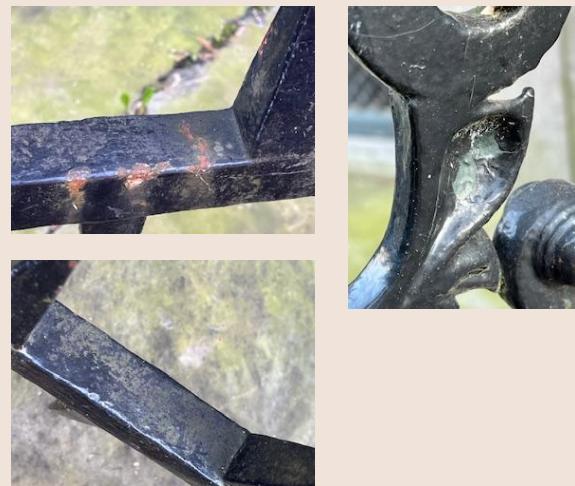
**Omschrijving:** op het ijzeren hekwerk is op veel plaatsen corrosie (ca. 20%) te vinden. Ook bladdert de verf op diverse plekken af (ca. 30%).

*Al deze afbeeldingen zijn tijdens de inspectie gemaakt, Fotograaf Cynthia Utberg*

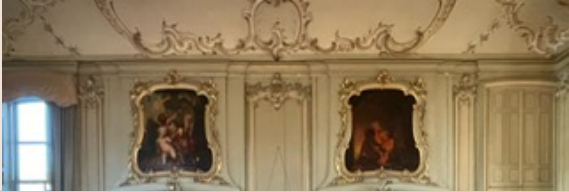
| <p>Staat: redelijk</p> <p>Bovendeurstukken en schouwstuk</p> <p>Staat: redelijk</p> | <p><b>Materiaal:</b> Doek op stuc.</p> <p><b>Schadebeeld:</b> plooivorming, deformatie van het doek, vervuiling doek en lijstwerk en openstaande naden in ornamenten en lijst.</p> <p><b>Aanbevolen maatregelen:</b> gecontroleerde reiniging door restaurator, opspanning controleren.</p> |

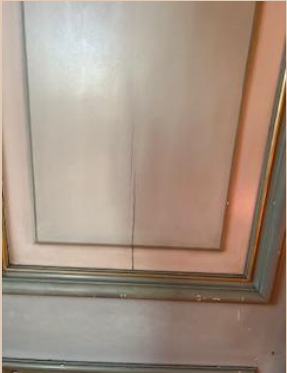
| <p>Houten lambrisering</p> <p>Staat: matig</p> | <p><b>Materiaal:</b> Eikenhout.</p> <p><b>Schadebeeld:</b> uitdroging, krimpnaden, kleine beschadigingen.</p> <p><b>Aanbevolen maatregelen:</b> vochtregulatie en lichte retouches.</p> | |

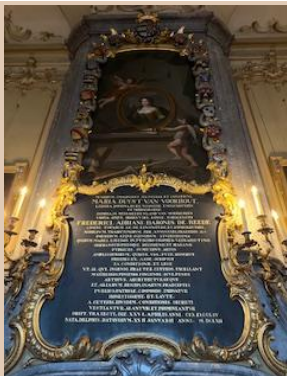
| <p>Schouw</p> <p>Staat: goed</p> | <p><b>Materialen:</b> Bardiglio Marmer</p> <p><b>Schadebeeld:</b> Oppervlakkige vervuiling.</p> <p><b>Aanbevolen maatregelen:</b> Reinigen.</p> | |

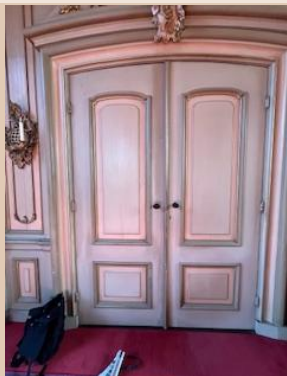
| <p>Deuren en deurkozijnen</p> <p>Staat: redelijk</p> | <p><b>Materialen:</b> Eikenhout</p> <p><b>Schadebeeld:</b> openstaande naden, scheuren, afbladdering, craquele en ontbrekende afwerklaag.</p> <p><b>Aanbevolen maatregelen:</b> reinigen, herstel schilderwerk en herstel van de koorden v.d. katrollen.</p> | |

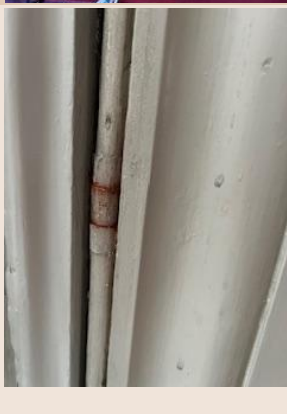
| <p>Vensters, luiken en luikkasten</p> <p>Staat: goed</p> | <p><b>Materialen:</b> eikenhouten ondergrond met verf afwerking.</p> <p><b>Schadebeeld:</b> openstaande naden, scheuren, afbladdering, craquele en ontbrekende koorden van katrollen. Ook is er op de plaats van de katrollen corrosie te zien.</p> <p><b>Aanbevolen maatregelen:</b> reinigen, herstellen van de afwerking en herstel van de katrolkoorden.</p> | |

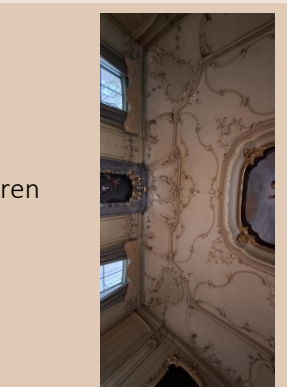
| <p>Plafond</p> <p>Staat: redelijk</p> | <p><b>Materialen:</b> pleisterwerk</p> <p><b>Schadebeeld:</b> vervuiling, scheurvorming, afwijkende restauraties en ontbrekende afwerklaag.</p> <p><b>Aanbevolen maatregelen:</b> reinigen, controleren van het plafond, herstel van de afwerking.</p> | |

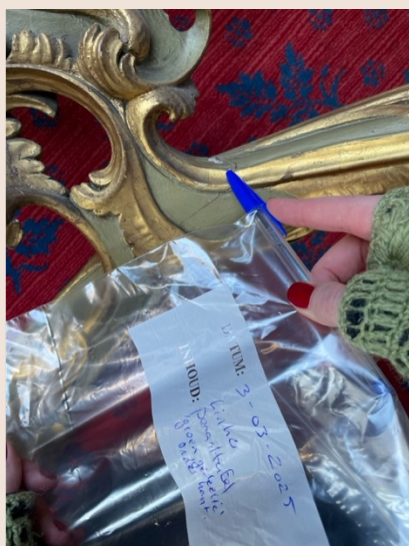
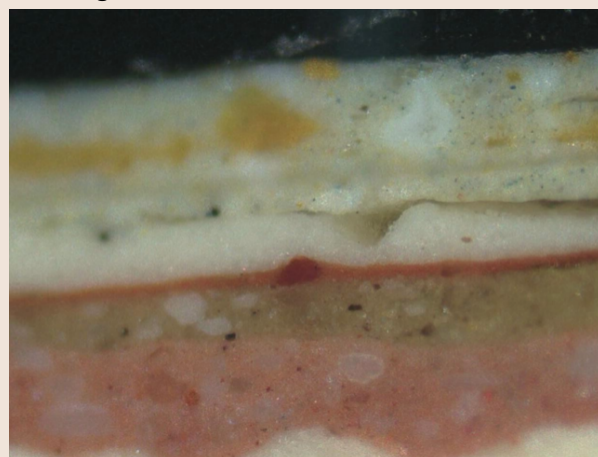
**Foto onderdeel:**

10x vergroot

| Omschrijving: | Kleur en structuur: | Opmerkingen: |
| 0: hout | Bruin | |

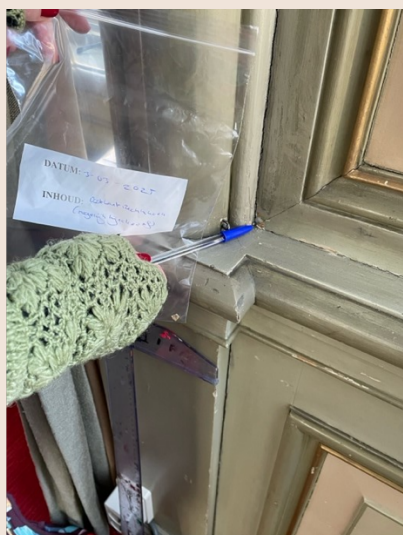
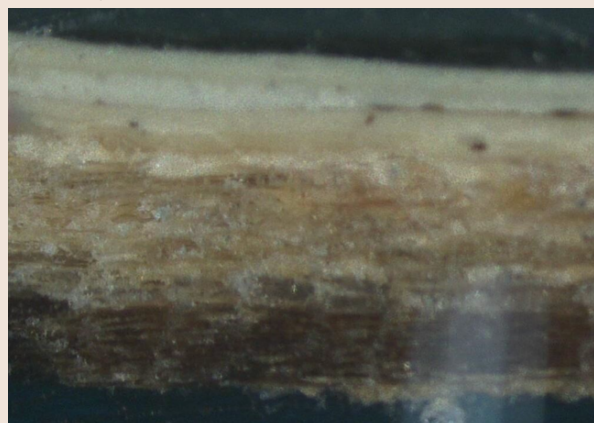
**Foto onderdeel:**

10x vergroot

**Omschrijving:**

0: Hout

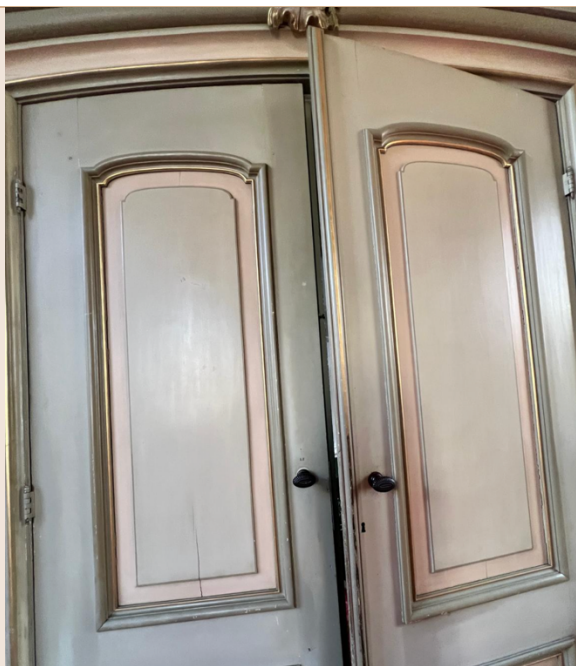
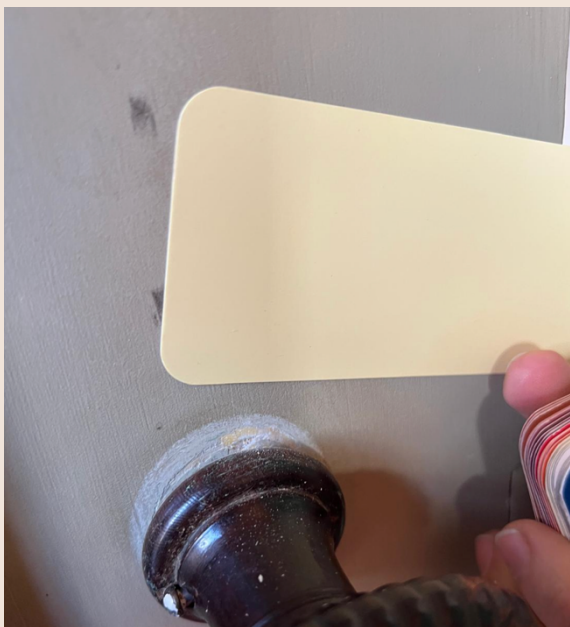
**Foto onderdeel:**

**Omschrijving:**

**Napels geel**

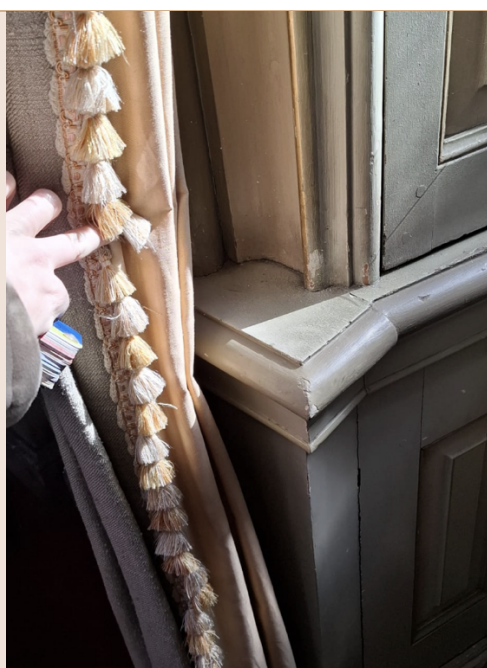
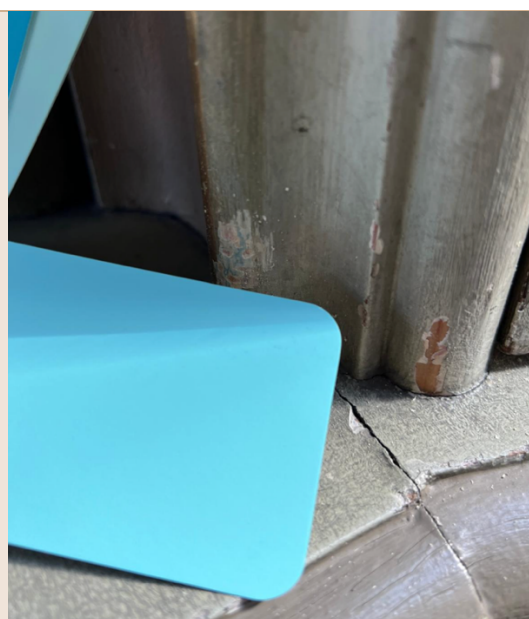
**Foto onderdeel:**

**Omschrijving:**

**Bremers groen**
