# INSPECTIE RAPPORTAGE BASILIEK VAN H.H AGATHA EN BARBARA

donderdag 3 April 2025

Bouwhistorisch onderzoek  
Materiaaltechnisch onderzoek  
Conditie rapport  
Advies en behandelplan

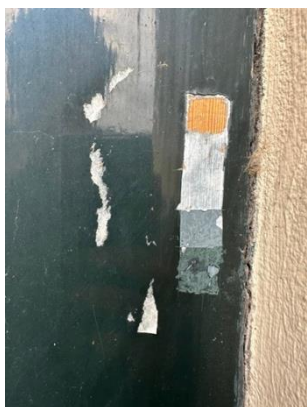
Aan het bezoek bij de basiliek zijn de kleurnummers genoteerd voor verflagen aangebracht op de drie deuren in de gevel even als de verflaag aangebracht op het met pleisterwerk afgewerkte metselwerk. Ook is op de deur aan de linkerzijde van de gevel een kleirentap gevonden waardoor de verschillende grond, en verflagen die vroeger aangebracht zijn nu goed te zien zijn.

Laag 1: kleurnummer 1647  
Laag 2: kleurnummer 1477  
Laag 3: kleurnummer 1478  
Laag 4: kleurnummer 1572  
Laag 5: kleurnummer 1500

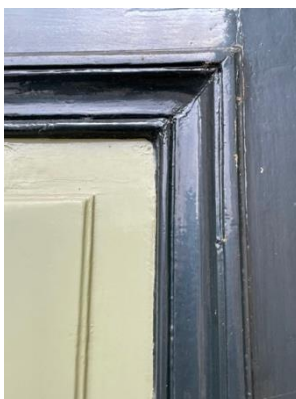
Kleurnummer binnenste  
deur: RAL 6021  
Kleurnummer buitenste  
deur: RAL 1849

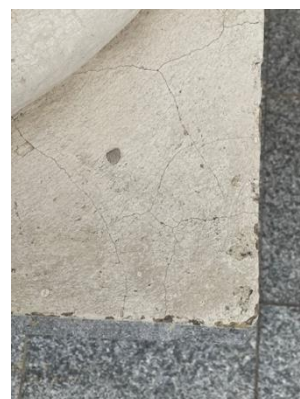
Kleurnummer verflaag op  
metselwerk: RAL1640

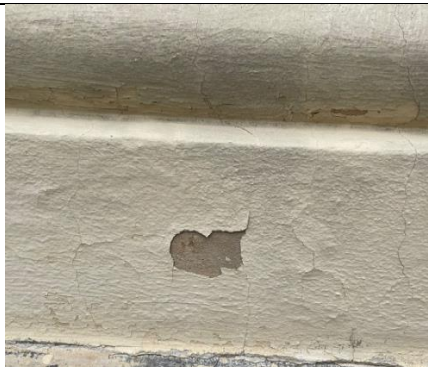
| Gebrek: Afbladderen | | Methode: Visueel |
|---|---|---|
| Gevolg: Als gevolg geeft dit over tijd barsten en scheuren in de verflaag en kan de verf af gaan bladeren. | | |
| Belang:<br>Ernstig | Intensiteit:<br>Laag<br>Gemiddeld<br>Hoog | Omvang:<br>25% |

| Gebrek: onthechting | | Methode: hechtingsproef |
| Oorzaak: verflagen met hetzelfde bindmiddel waarvan de onderlaag onvoldoende gedroogd is. Onderliggende spanningsverschillen tussen verschillende verflagen met een ander bindmiddel | | |
